Program prac konserwatorskich dla Pałacu w Łopusznie

ZALĄCZNIK GRAFICZNY

Pałac Dobieckich z 1897 r. wzniesiony wg projektu Władysława Marconiego, brama murowana z I poł. XVIII w.

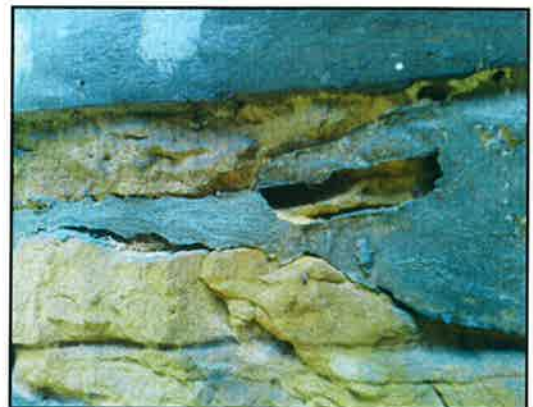
Kamień zachowany w dość dobrym stanie. W partiach przyziemia na styku z cementową fugą ma tendencje do osypywania się -rozluźnienie strukturalne pod wpływem soli rozpuszczonych w wodzie. Widoczne skutki dużego zawilgocenia murów, spowodowane brakiem izolacji pionowej i poziomej. Zbyt szczelne fugi przyczyniły się do destrukcji kamienia w bezpośrednim jej sąsiedztwie. Fuga powinna działać jak sącdek, ułatwiając transport wody na zewnątrz.

Fot. 1) Destrukcja kamienia wokół szczelnych, cementowych fug.

- oczyszczenie wstępne parą wodną pod ciśnieniem dla oceny faktycznego stanu zachowania
- usunięcie mechaniczne wszelkich fug i uzupełnień cementowych
- wzmocnienie najbardziej zniszczonych (osypujących się)
- oczyszczenie powierzchni kamienia poprzez delikatne piaskowanie w mgiełce wodnej odpowiednio dobranym ścierniwem.
- dezynfekcja
- uzupełnienie nielicznych ubytków poprzez wstawienie kamienia bądź uzupełnienie ich masami imitującymi oryginalny kamień na bazie spoiw mineralnych o parametrach fizyczno-mechanicznych zbliżonych do oryginału.
- fugowanie kamienia zaprawą o parametrach fizyczno-mechanicznych zbliżonych do oryginału
- zabezpieczenie elewacji kamiennej przed czynnikami zewnętrznymi przez hydrofobizację

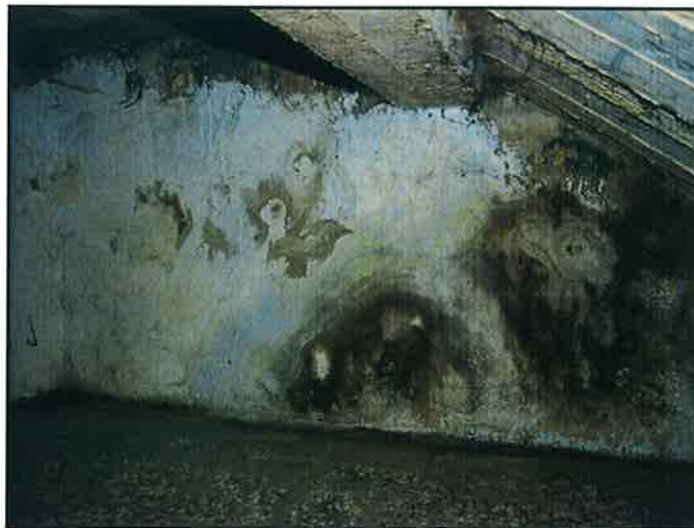
Tynki wewnętrzne wykazują symptomy silnego zawilgocenia. Widoczne złuszczenie farb, osypujący się tynk, wysolenia, zagrzybienie, odspojenie .

Fot.) Zawilgocone tynki piwnic. Widoczne zagrzybienie i łuszcząca się farba.

- wykonać izolację pionową
- wykonać izolację poziomą fundamentów metodą odwiertów i iniekcji (w systemie jednego producenta)
- wykonać drenaż żwirowy fundamentów do głębokości piwnic
- usunąć opaskę z płyt betonowych wokół budynku
- skuć wszystkie tynki na ścianach zewnętrznych w piwnicach do 30 cm ponad widoczne oznaki zawilgocenia
- dezynfekcja
- zastosować system tynków renowacyjnych

- zastosować farby o dużej paroprzepuszczalności
- zastosować efektywny system wentylacyjny

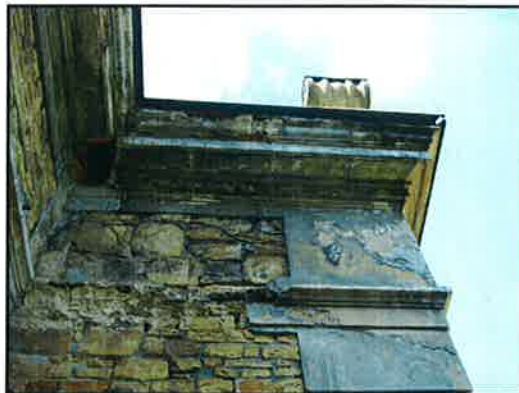
Fot.) Widoczne katastrofalne skutki złej obróbki blacharskiej oraz braku rynny.

Widoczne są głównie zniszczenia będące wynikiem wieloletnich zaniedbań- (zła obróbka blacharska, nieszczelne rynny, błędy podczas prac remontowych itp.) oraz będące następstwem nierównomiernego osiadania budynku w gruncie. Skutkiem tego są liczne pęknięcia profili ponad oknami, gzymsów. Nie obojętne dla obiektu było zapewne pozostawienie pałacu jako ruiny przez 20 lat po pożarze w 1914 roku.

Prace te powinny być przeprowadzone po zlikwidowaniu przyczyn zniszczeń, czyli: wymiana rynien i obróbki blacharskiej, ustabilizować fundamenty.

- usunąć wszelkie odspojone partie gzymsu, pozostawiając tylko zdrowe fragmenty jako świadki oraz wzór dla rekonstrukcji
- miejsca pęknięć ścian wzmocnić siatką
- rekonstrukcje przeprowadzić metodą oryginalną, czyli profil ciągnięty w zaprawie mineralnej lub montując gotowy profil, wykonany na wzór oryginalnego
- pomalować farbą silikatową, po komisyjnym uzgodnieniu koloru końcowego

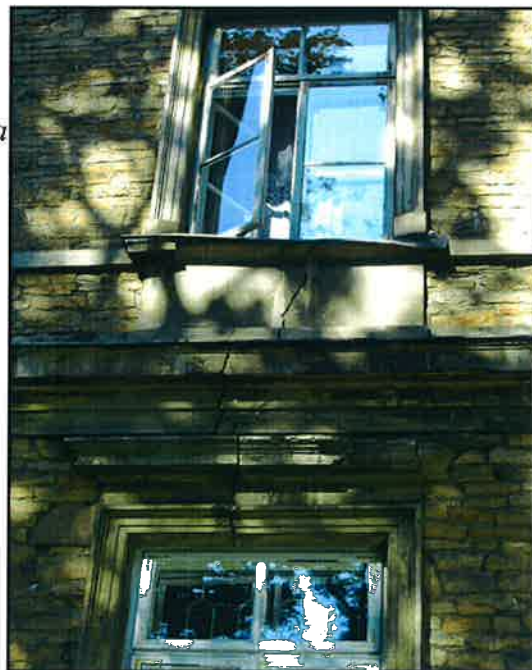
Fot.) Pęknięcia ścian- efekt nierównomiernego osiadania fundamentów budynku.
