OPINIA TECHNICZNA

NAZWA INWESTYCJI:	"Projekt budowlany rewaloryzacji, renowacji, rozbudowy oraz remontu (modernizacji) Zespołu Pałacowego wraz z elementami zagospodarowania terenu i niezbędnymi urządzeniami infrastruktury technicznej na części działki nr 113/9 położonej przy ul. Koneckiej 2 w Łopusznie" - w ramach zadania inwestycyjnego p.n. "Rewitalizacja Zespołu Podworskiego oraz termomodernizacja budynków Zespołu Szkół Ponadgimnazjalnych nr 5 w Łopusznie".
ZADANIE:	REMONT BUDYNKU PAŁACU
ADRES	ul. Konecka 2, 26-070 Łopuszno dz.nr 113/9, obręb Łopuszno
INWESTOR:	Powiat Kielecki- Zespół Szkół Ponadgimnazjalnych nr.5 w Łopusznie
JEDNOSTKA PROJEKTOWA:	CANEA Inżynieria i Komputery – Artur Polakowski 25-035 Kielce, Al. Legionów 3/4 tel. (41)344-7000; fax: (41)344-77-80; e-mail: biuro@canea.com.pl www.canea.com.pl

o stanie budynku w Pałacu w Zespole Podworskim w Łopusznie

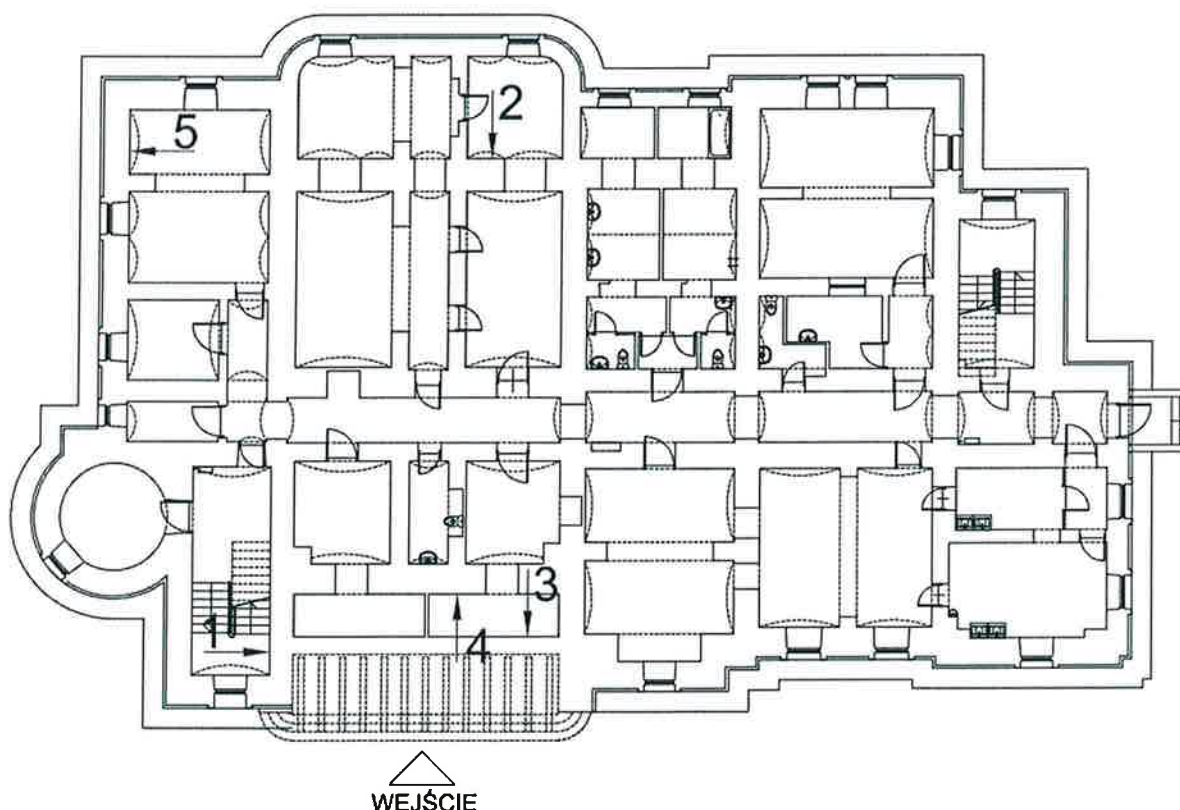
Załącznik RZUT PIWNIC- Szkic z zaznaczonymi miejscami pobrania próbek

- 1 tynk, ok. 40 cm nad posadzką
- 2 tynk, ok. 25 cm nad posadzką
- 3 piaskowiec, ok. 45 cm nad posadzką
- 4 piaskowiec, ok. 50 cm nad posadzką
- 5 piaskowiec, ok. 40 cm nad posadzką

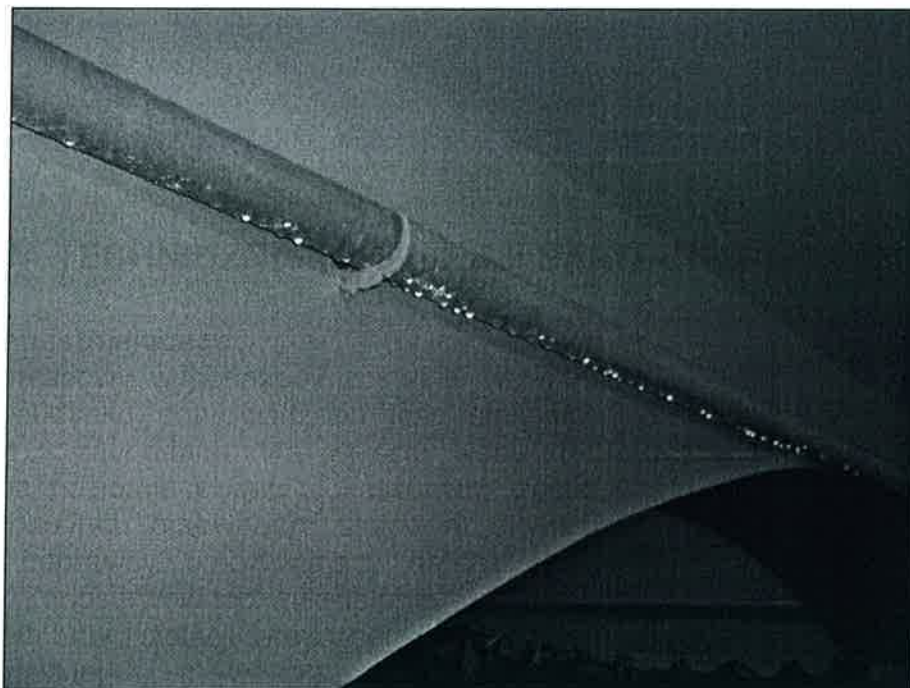
Fotografia nr 1. Wykraplanie wody na przewodzie wody zimnej będące następstwem braku izolacji termicznej

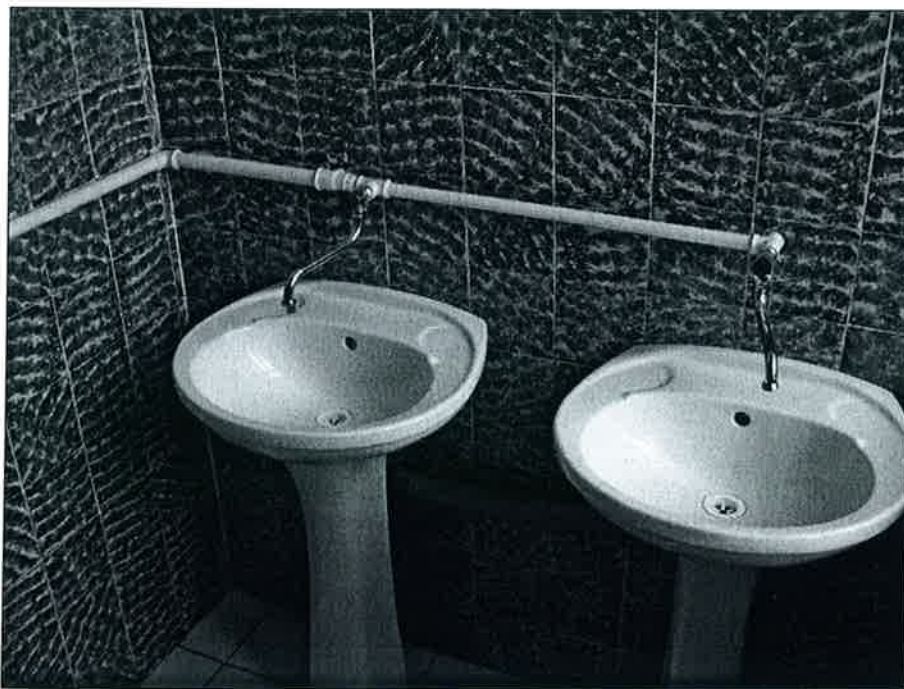
Fotografia nr 2. Umywalki wyposażone w zawory wodne wypływowe bez pokręteł

Wybiórczo nad umywalkami zamontowane zostały przepływowe ogrzewacze elektryczne w komplecie z baterią. Ogrzewacze firmy DAFI. Zgodnie z obowiązującymi przepisami w budynkach oświaty, nauki do umywalek należy doprowadzić zarówno wodę zimną, jak i ciepłą. Ponieważ budynek nie jest wyposażony w układ centralnego przygotowania ciepłej wody zaleca się pojemnościowe ogrzewacze elektryczne. Przy umywalkach należy zastosować baterie mieszkowe z perlatorami.

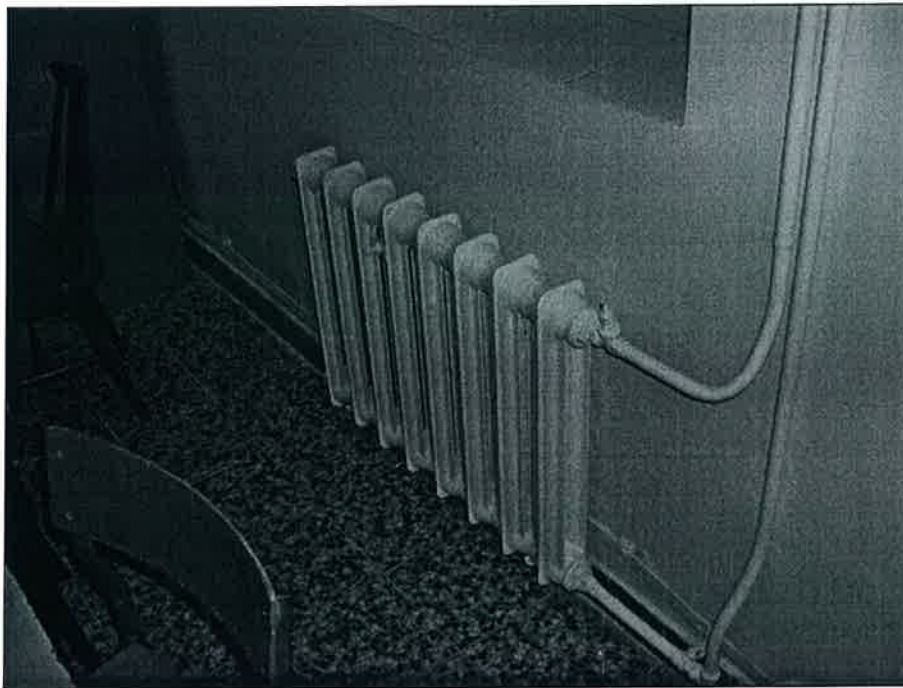
Fotografia nr 3. Brak zaworu termostatycznego na podejściu do grzejnika

Na przewodzie powrotnym zalecany montaż zaworów odcinających umożliwiających odcięcie pojedynczego grzejnika w przypadku awarii.

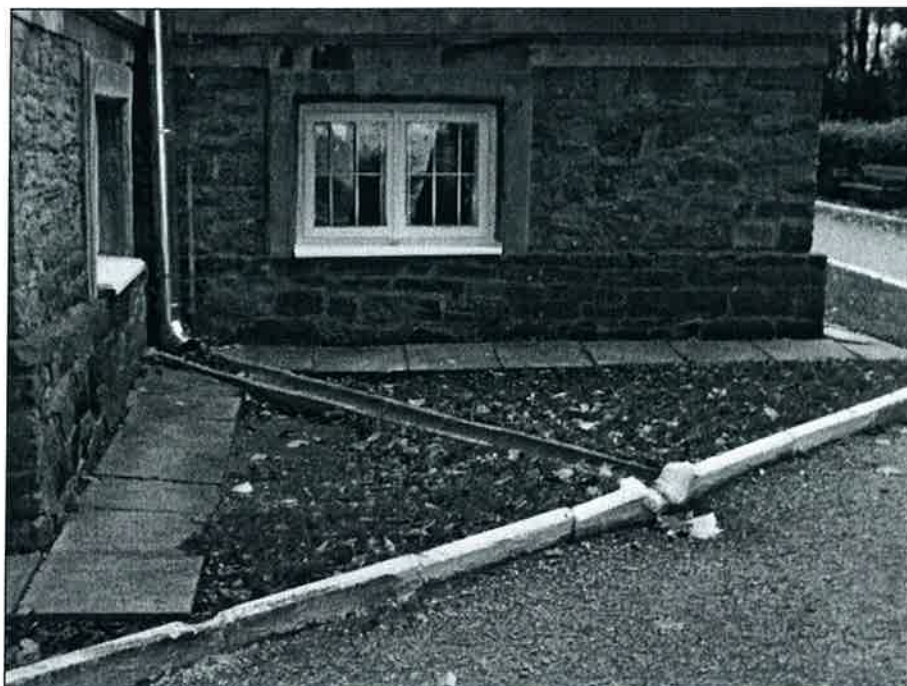
Fotografia nr 4. Odprowadzenie wód opadowych na teren w południowo – zachodniej części budynku

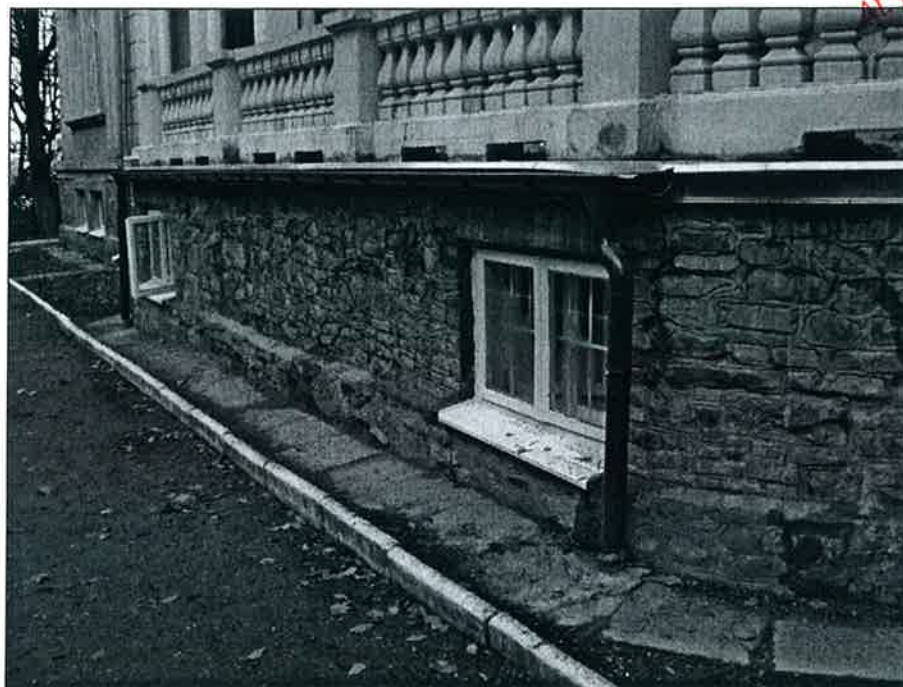
Fotografia nr 5. Odprowadzenie wód opadowych bezpośrednio do gruntu z południowego tarasu budynku

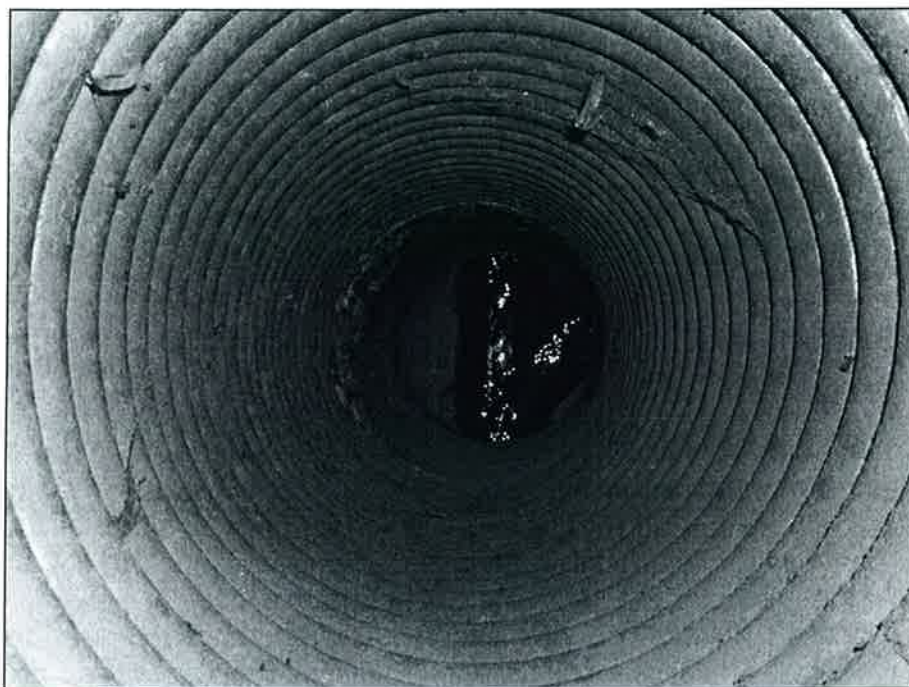
Fotografia nr 6. Odprowadzenie wód z układu kanalizacji deszczowej do kanalizacji sanitarnej poprzez studzienkę zabudowaną na przyłączy kanalizacji sanitarnej (kineta z dopływem bocznym kanalizacji deszczowej).

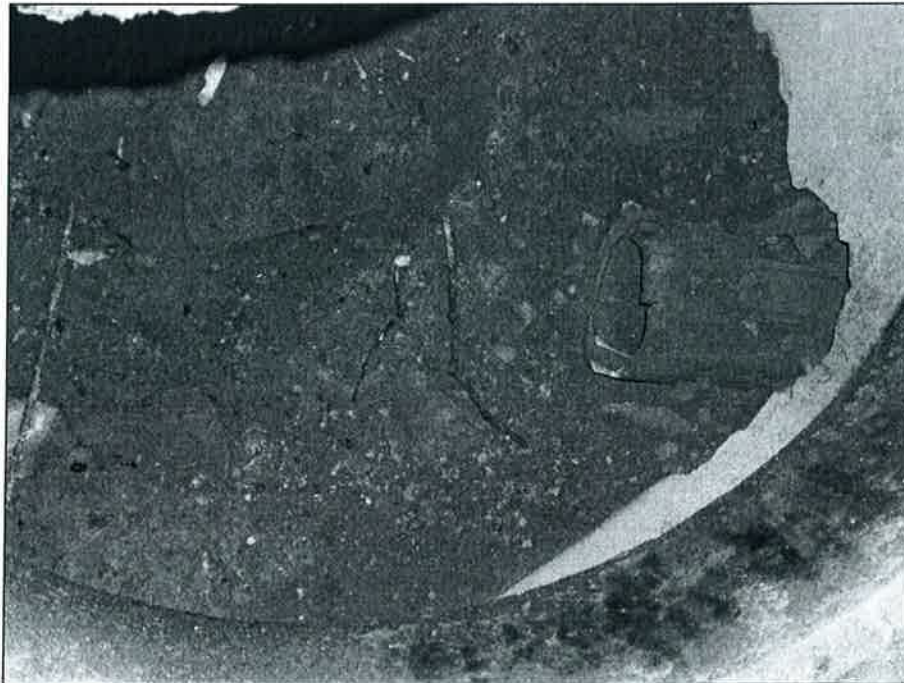
Zgodnie z wykonanymi odkrywkami oraz wizją lokalną stwierdzono obecność drenażu odwadniającego ułożonego częściowo wzdłuż ścian budynku pałacowego. Drenaż wykonany z sączków ceramicznych. Sączki ułożone na poziomie podłogi piwnic. Wokół sączków brak warstw filtracyjnych, sączki zamulone, uszkodzone. Tym samym drenaż nie spełnia swojej funkcji – woda zalega na poziomie fundamentów i powoduje zawilgocenie piwnic.

Fotografia nr 7. Uszkodzony sączek drenarski

Zachodzi bezwzględna konieczność wykonania prawidłowego drenażu opaskowego budynku. Drenaż należy wyposażyć w studnie drenarskie umożliwiające okresowe czyszczenie drenażu. Należy przewidzieć studnie z osadnikami, co pozwoli zapobiegać zamulaniu kanalizacji deszczowej. Z uwagi na rzędne posadowienia istniejących fundamentów oraz kanalizacji deszczowej na odpływie z rowu odwadniającego, w celu prawidłowego wykonania drenażu konieczne będzie wykonanie przepompowni wód drenarskich.

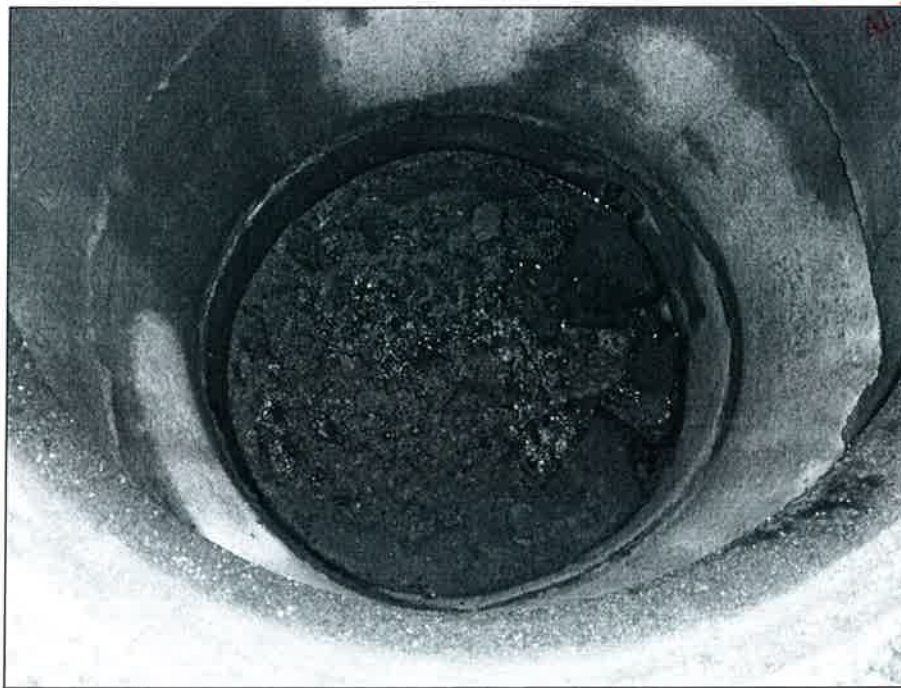
W studniach, do których odprowadzana była woda z sączków występuje znaczne zamulenie uniemożliwiające ich prawidłową pracę.

Fotografia nr 8. Zamulona studnia kanalizacji deszczowej
